PLAN DE MOVILIDAD URBANA SOSTENIBLE DE LEZO

INGARTEK
Inteligencia en movimiento

FASE 1: DIAGNÓSTICO DE LA MOVILIDAD

Anexo 3: Análisis del carril bici

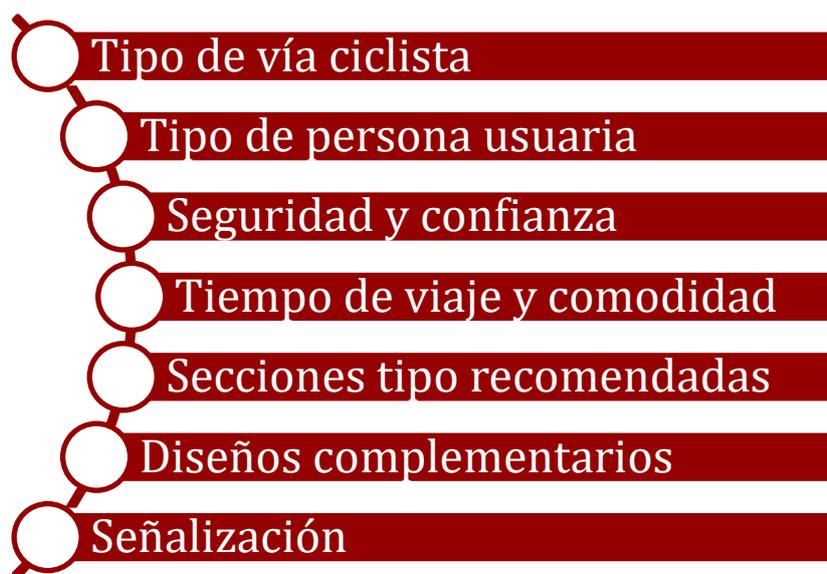
A la hora de diseñar una red de ciclista, hay que tener en cuenta varios factores cuantitativos y cualitativos. Estos aspectos serán los cimientos sobre los que se rijan las directrices de diseño y planificación de la red.

Ilustración 1: Criterios de diseño de trazado

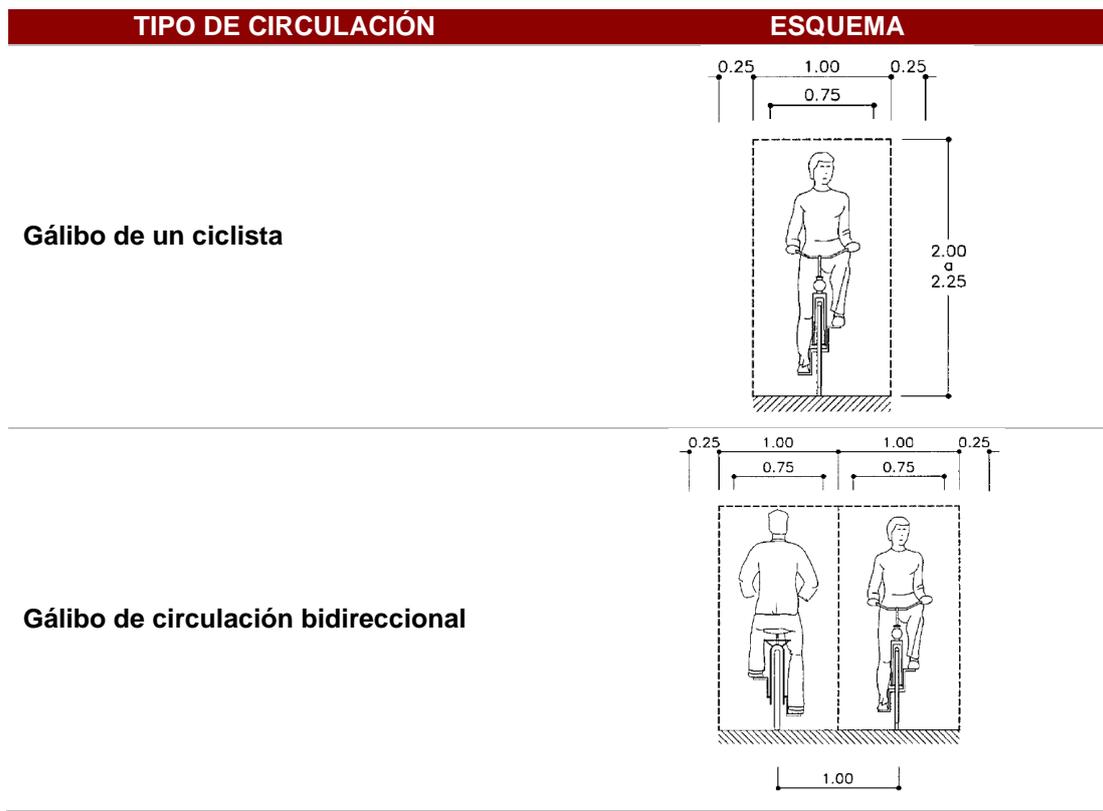
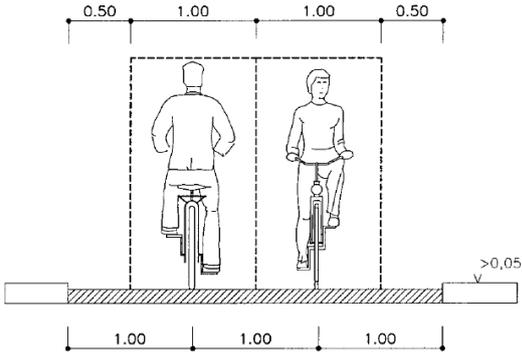
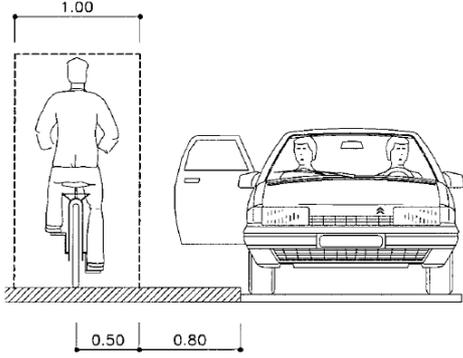
Tabla 1: Dimensiones recomendadas según tipo de sección (Fuente: DGT)

Además del metro estrictamente necesario para una persona, se recomienda al menos una separación lateral de 0,25 m a ambos lados, **por lo que el ancho mínimo recomendado para el diseño de un carril de circulación es de 1,5 m**. En el caso del gálibo mínimo en secciones bidireccionales, se recomienda que no sea menor a 2,5 m.

En caso de haber obstáculos o protecciones laterales de más de 5 cm de altura, se recomienda que la protección lateral sea de 0,5 m, por lo tanto, las secciones bidireccionales mínimas serán de 3 m.

Para secciones colindantes a zonas de aparcamiento, se recomienda una anchura de 0,8 m que permita abrir con seguridad las puertas de los vehículos.

TIPO DE CIRCULACIÓN	ESQUEMA
<p>Gálbo de circulación bidireccional con obstáculos laterales</p>

<p>Resguardo lateral frente a zonas de aparcamiento</p>

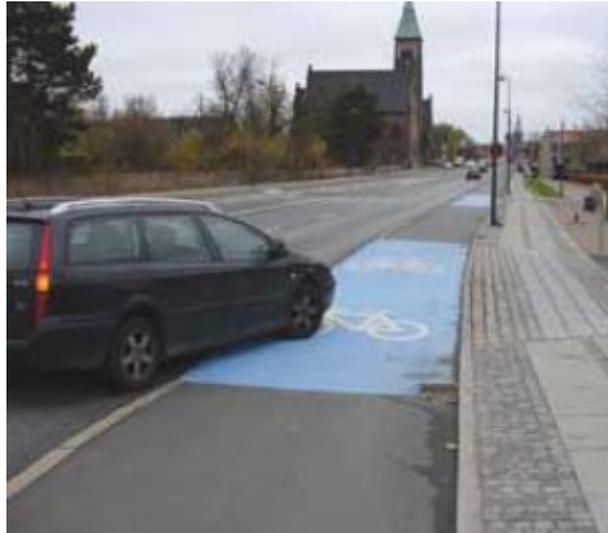
Ilustración 2: Señalización horizontal mediante pintura de contraste para una intersección
(fuente: Collection of Cycle concepts 2012- Cycling Embassy of Denmark)

En entornos urbanos, es imperativo indicar correctamente la señalización de regulación de la circulación en las intersecciones con tráfico motorizado. Por lo general, se tienden a emplear con mayor frecuencia las señales horizontales para reducir la presencia de obstáculos laterales o verticales.

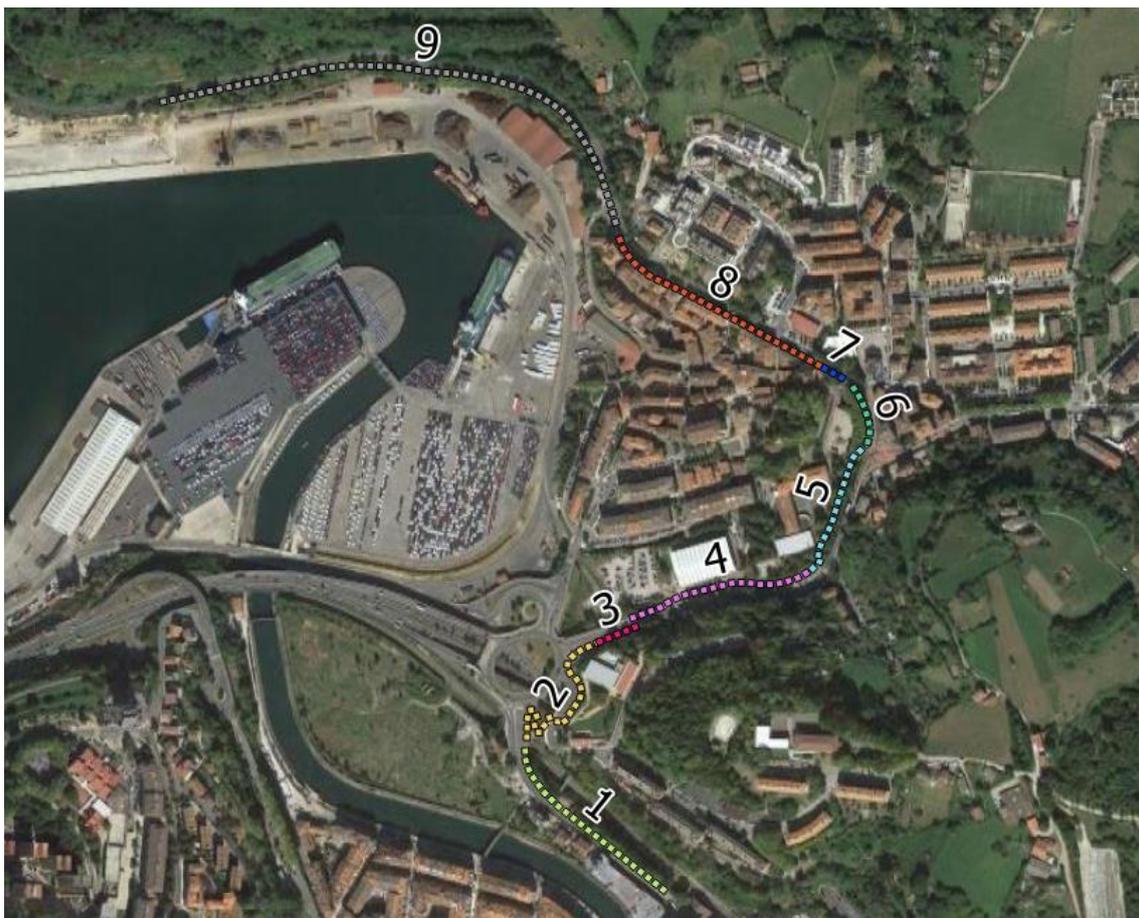
Ilustración 3: Tramos de la red ciclable

Tramo	Segmento	Inicio	Fin	Longitud (m)
Errenteria- Lezo	1	Renfe	Rotonda/ Rampa	235,4
	2	Rampa	Rampa	231,8
	3	Rampa	Paso de peatones	44,3
Polideportivo/ Kiroldegia - Jaizkibel Hiribidea	4	Parada de autobús / Kiroldegia	Herri Eskola	217,1
	5	Herri Eskola	Markesane Parkea	166
	6	Markesane Parkea	Jaizkibel hiribidea	65,8
Jaizkibel Hiribidea	7	Jaizkibel hiribidea	Parada de autobús	29,9
	8	Parada de autobús	Semáforo	280,3
Lezo- Pasaia	9	Semáforo	Fin del carril bici	619,4

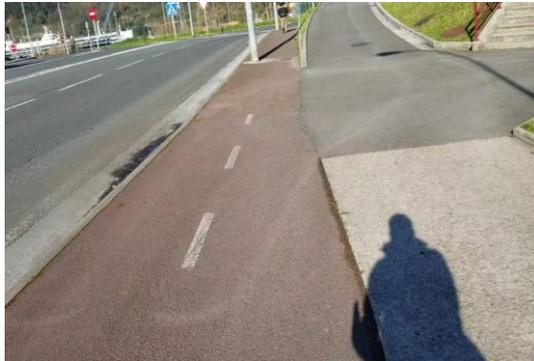
Segmento 1

Tramo	Segmento	Inicio	Fin
Erreterria- Lezo	1	Renfe	Rotonda
Sección Tipo			
Carril bici a la altura de la acera sin protecciones laterales

Carriles			
Dos carriles bidireccionales			
Dimensiones			
Sentido 1	Erreterria-Lezo	1,2 m	
Sentido 2	Lezo Erreterria	1,2 m	
Protecciones laterales			
No hay			
Estado del pavimento			
Buen estado			
Señalización			
Señalización horizontal			
Buen estado de la pintura			
Señalización vertical			
No hay			
Puntos de conflicto			
El carril bici no tiene continuidad al final del tramo y termina en una vía compartida con peatones.

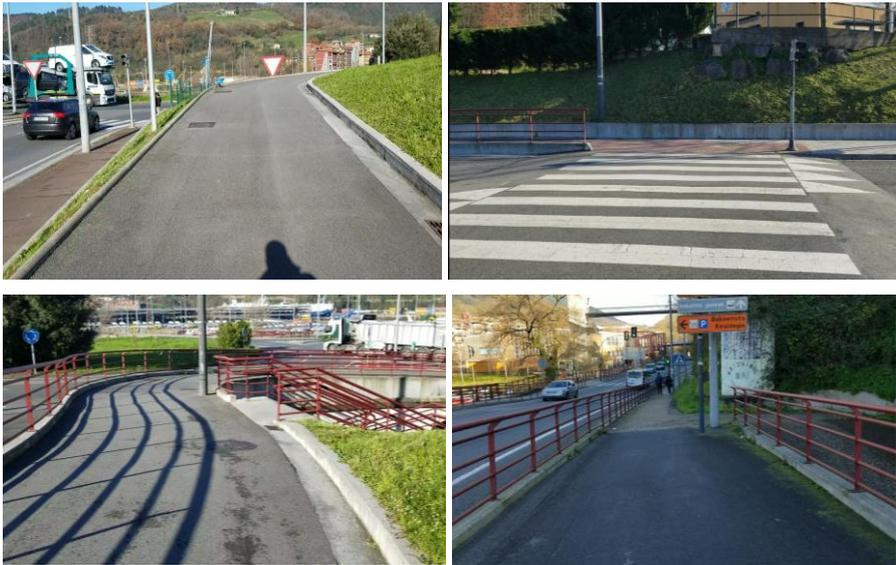
Segmento 2

Esta sección la compone la rampa elevada que conecta la salida desde Erreterria hacia la entrada de Lezo. Esta zona supone una discontinuidad en la red del carril bici y carece de señalización que especifique la posibilidad de desplazarse en bicicleta.

Tramo	Segmento	Inicio	Fin
Erreterria- Lezo	2	Rampa	Rampa
Sección Tipo			
Espacio compartido con peatones. No hay señalización que defina si es una zona habilitada para el uso de la bicicleta.

Carriles			
No hay carriles definidos			
Dimensiones			
Ancho:	3,5 m		
Protecciones laterales			
Valla metálica 1,5 m de altura			
Estado del pavimento			
Buen estado			
Señalización			
No hay señalización			
Señalización horizontal			
-			
Señalización vertical			
-			
Puntos de conflicto			
No se especifica si es un tramo habilitado para bicicletas.

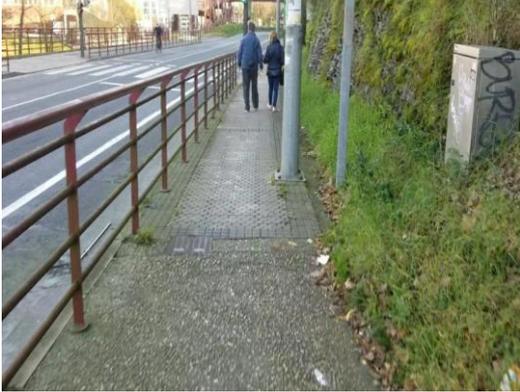
Segmento 3

Tramo	Segmento	Inicio	Fin
Errenteria- Lezo	3	Rampa	Semáforo
Sección Tipo			
Acera exclusiva para uso peatonal.

Carriles			
No hay carriles habilitados.			
Dimensiones			
Ancho:	1,7 m		
El tramo es considerablemente más estrecho que las zonas adyacentes.			
Protecciones laterales			
Valla metálica 1,4 m de altura.			
Estado del pavimento			
Buen estado			
Señalización			
No hay.			
Puntos de conflicto			
Acera peatonal que une segmentos de carril bici.

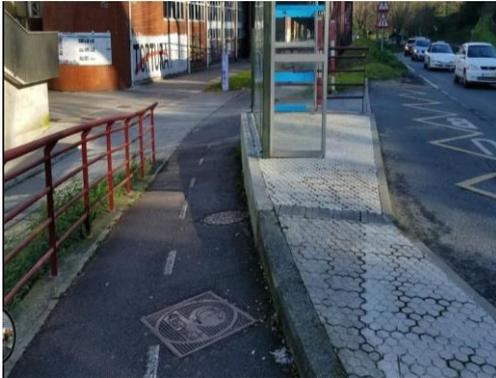
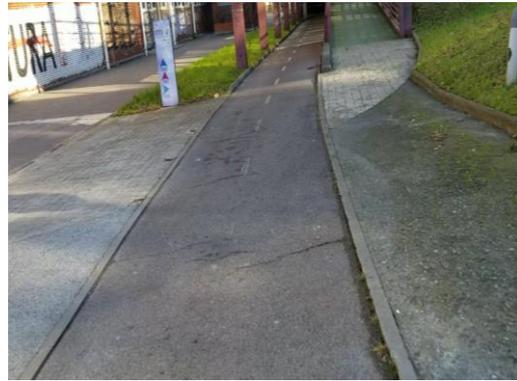
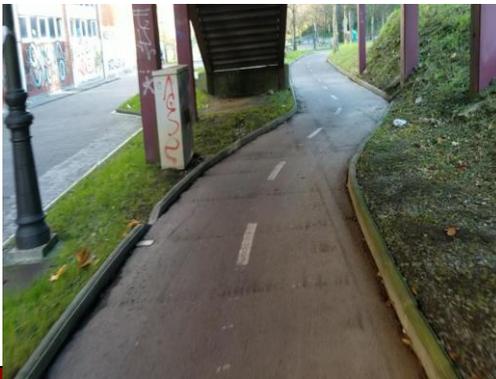
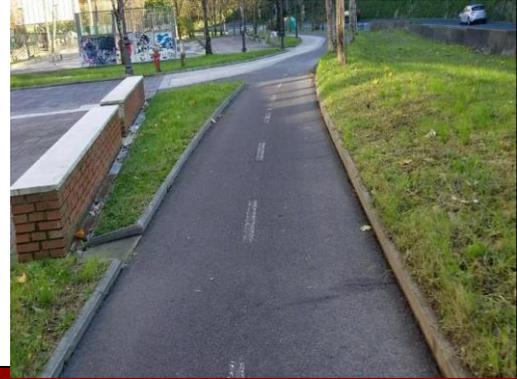
Segmento 4

Tramo	Segmento	Inicio	Fin
Polideportivo-Jaizkibel Hiribidea	4	Parada de autobús Polideportivo	Frente a Herri eskola

Carril bici segregado a la altura de la acera.

Dos pequeños tramos con valla metálica de 1,5 m de altura y bordillo de 7 cm de altura separando de las jardineras.

El estado de la pintura es mejorable. En algunos tramos casi no se ve.

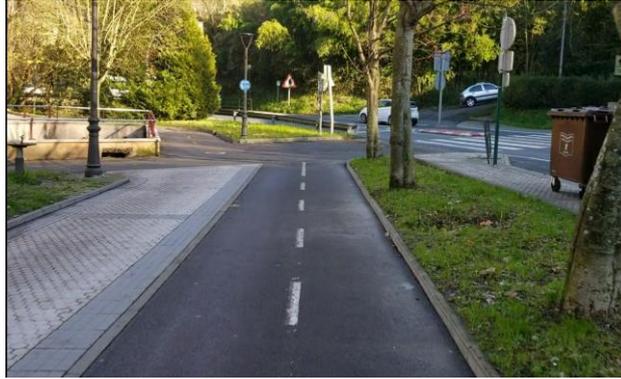
Al final del tramo hay una intersección con peatones antes de empezar un tramo compartido. No hay señalización en este punto.

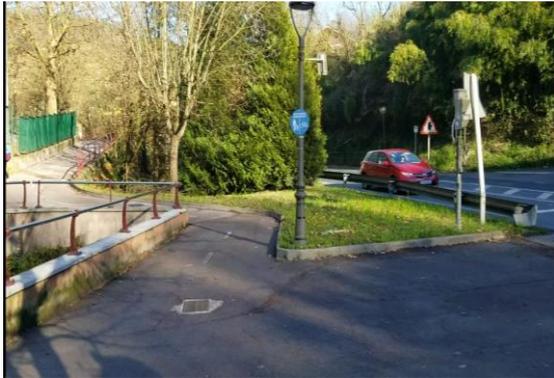
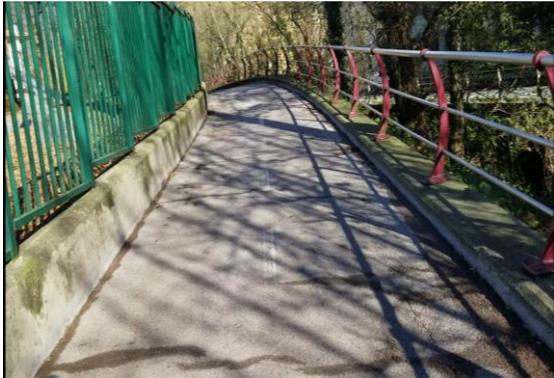
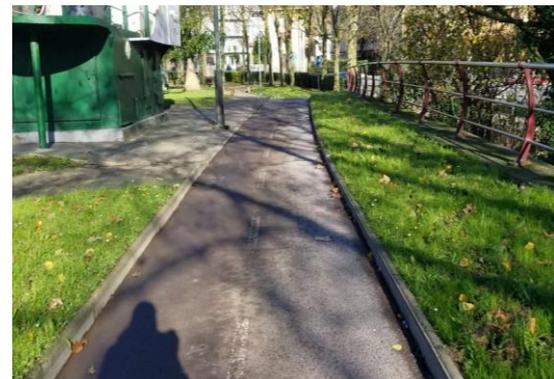
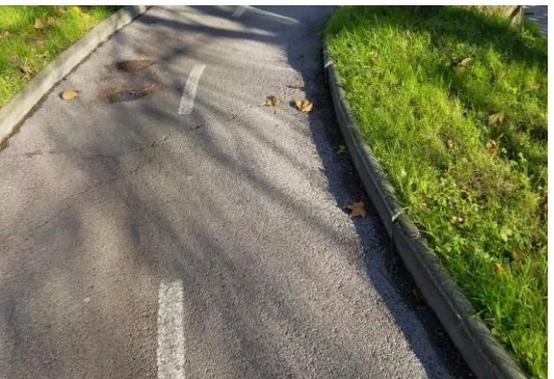
Segmento 5

Tramo	Segmento	Inicio	Fin
Polideportivo- Jaizkibel Hiribidea	5	Frente a Herri eskola	Markesane Parkea
Sección Tipo			
Tramo compartido entre peatones y bicicletas

Carriles			
Dos carriles bidireccionales			
Dimensiones			
Sentido 1	Lezo- Pasaia	1,2 m	
Sentido 2	Pasaia- Lezo	1,2 m	
Protecciones laterales			
Bordillo de 7cm de altura y valla metálica de 1,4 m de altura.			
Estado del pavimento			
Varios desperfectos. Pequeños agujeros que pueden provocar alguna caída.

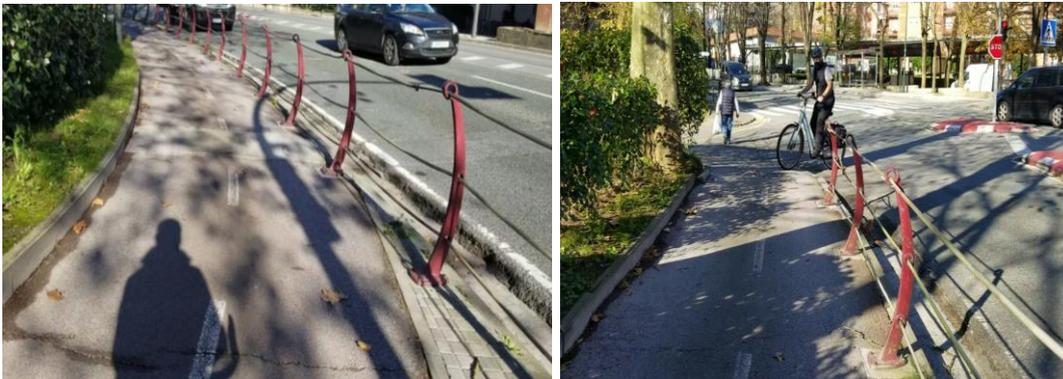
Segmento 6

Tramo	Segmento	Inicio	Fin
Polideportivo-Jaizkibel Hiribidea	6	Markesane Parkea	Cruce con Jaizkibel Hiribidea-Zubitxo Kalea

Carril bici segregado con protección lateral frente a la calzada.

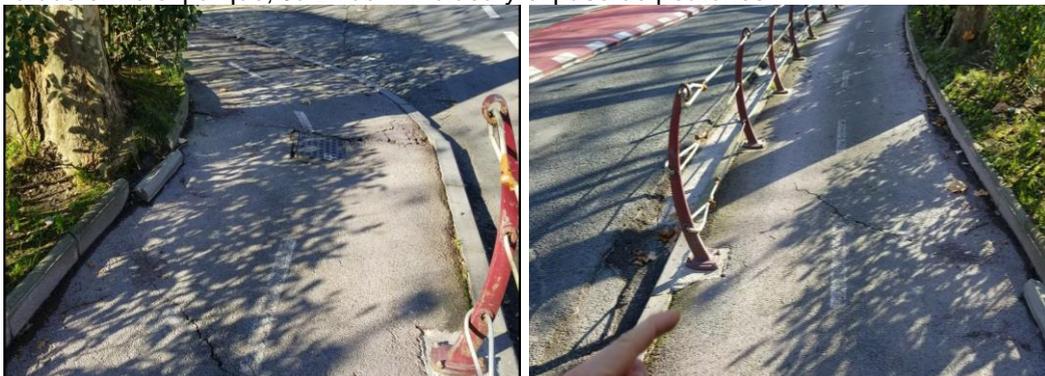
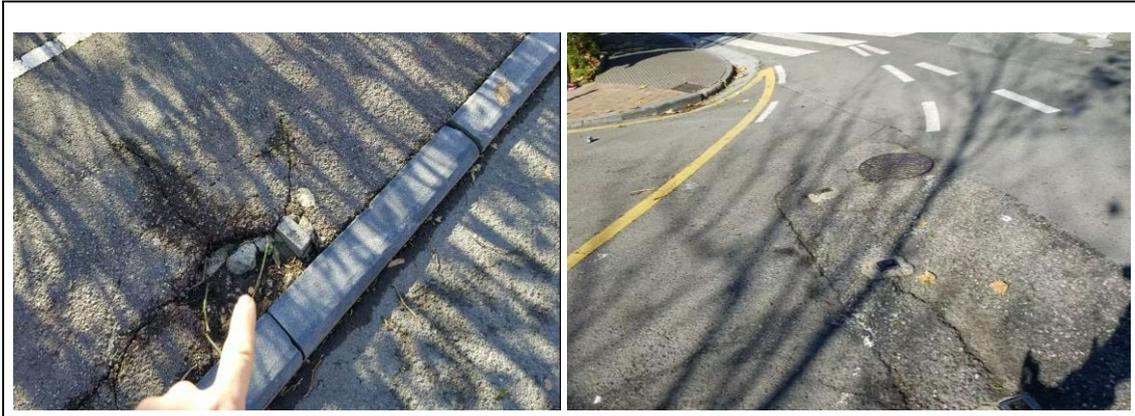
El pavimento presenta desperfectos que pueden derivar en situaciones de peligro a la altura del cruce entre el parque, Jaizkibel Hiribidea y el paso de peatones

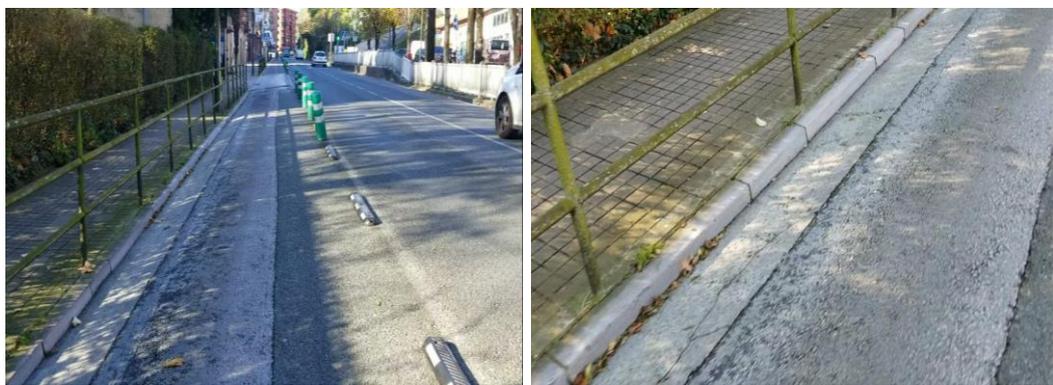
Segmento 7

Tramo	Segmento	Inicio	Fin
Jaizkibel Hiribidea	7	Cruce con Zubitxo Kalea	Parada de autobús
Sección Tipo			
Carril bici segregado a la altura de la calzada.

Carriles			
Dos carriles bidireccionales			
Dimensiones			
Sentido 1	Lezo- Pasaia	0,85 m	
Sentido 2	Pasaia- Lezo	0,85 m + 0,15 m sumidero	
Protecciones laterales			
Sentido 1:	Lezo- Pasaia	Balizas 0,15 cm ancho	
Sentido 2	Pasaia- Lezo	Valla metálica 1,55 m (no continua)	
Estado del pavimento			
Pequeños desperfectos.			
Señalización			
Señalización horizontal			
El estado de la pintura es mejorable. En algunos tramos casi no se ve.			
Señalización vertical			
No hay.			
Puntos de conflicto			
Al final de este tramo se encuentra una parada de autobús. El vehículo realiza la parada en el carril de circulación, y se ha habilitado un bloque de acera modular de hormigón como avance entre la marquesina y la calzada. El carril bici cruza de forma longitudinal este bloque y puede

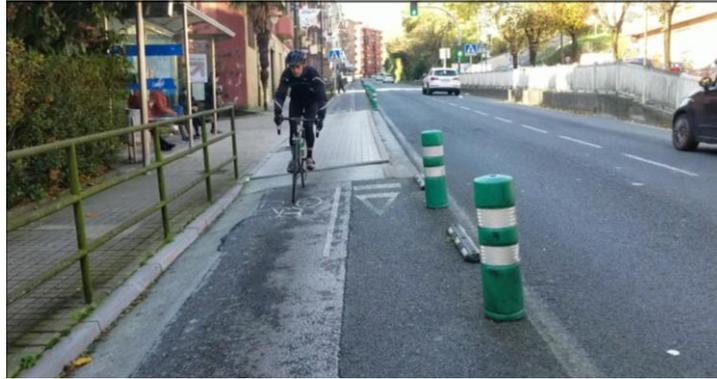
darse una situación de conflicto con la subida y bajada de personas usuarias de transporte público.

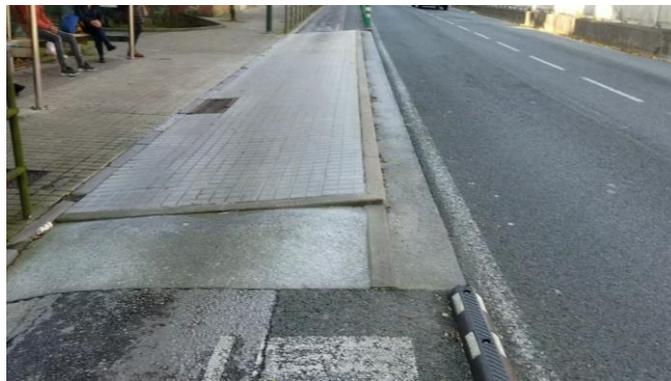
Además, el bloque de hormigón no está bien alineado respecto al carril bici, y se forma un pequeño bordillo que puede provocar situaciones de peligro.

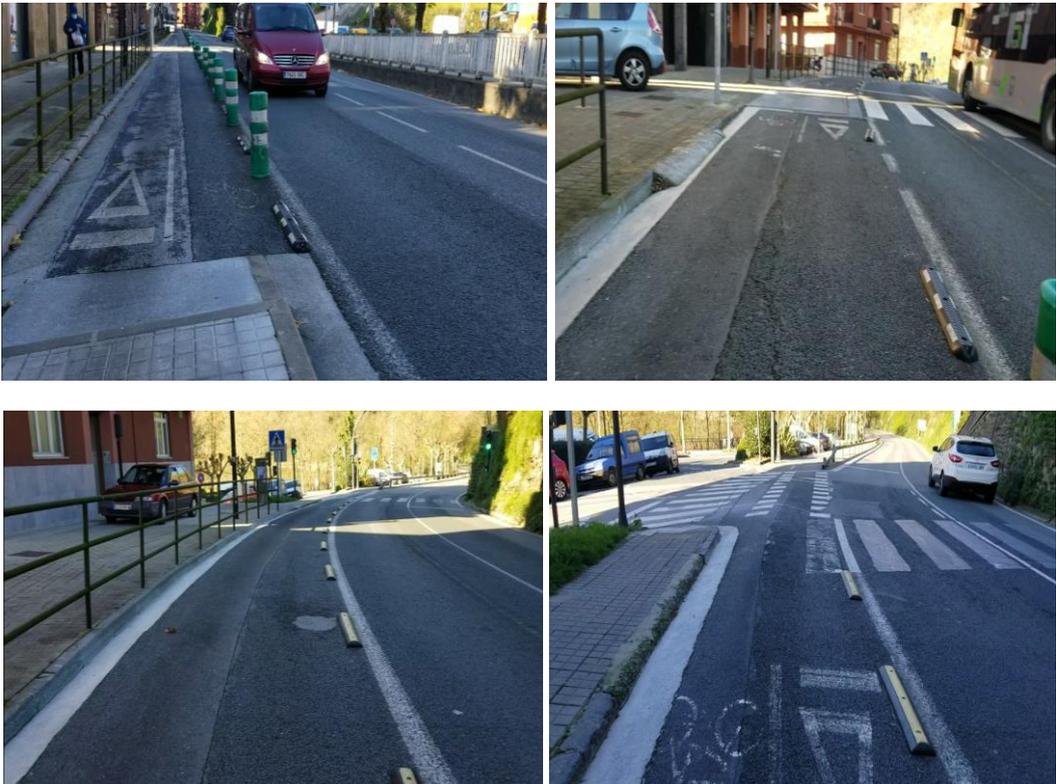
Segmento 8

Tramo	Segmento	Inicio	Fin
Jaizkibel Hiribidea	8	Parada de autobús	Semáforo
Sección Tipo			
Este tramo es la prolongación del tramo definido previamente, que discurre paralelo a Jaizkibel Hiribidea a nivel de la calzada segregada por protecciones laterales.

Carriles			
Dimensiones			
Sentido 1	Lezo- Pasaia	0,75 m	
Sentido 2	Pasaia- Lezo	0,85 m + 0,15 m sumidero	
Protecciones laterales			
Sentido 1:	Lezo- Pasaia	Balizas 0,15 cm ancho	
Sentido 2	Pasaia- Lezo	Valla metálica 1,55 m (no continua)	
Estado del pavimento			
Pequeños desperfectos.			
Señalización			
Señalización horizontal			
El estado de la pintura es mejorable. En algunos tramos casi no se ve.			
Señalización vertical			
Señales indicando la existencia de paso de peatones

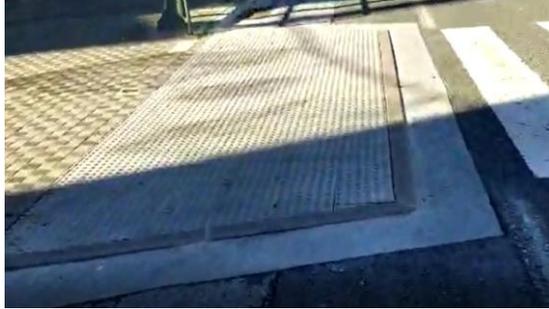
Al igual que en el tramo anterior, existe un avance de hormigón en el paso de peatones. En este caso, está rebajado y no se forma un obstáculo por su altura. Sin embargo, sus dimensiones no se ajustan a la anchura del carril bici y se da una cierta discontinuidad.

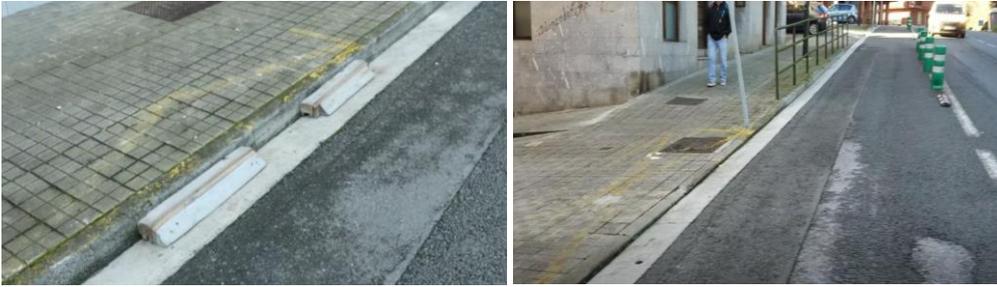
Existen también ciertos accesos a garajes que provocan puntos de conflicto entre vehículos y ciclistas. Estos giros no están señalizados.

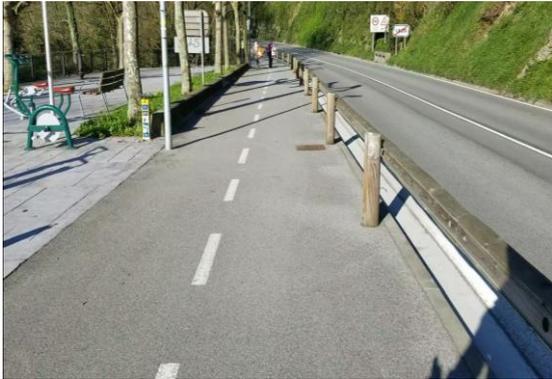
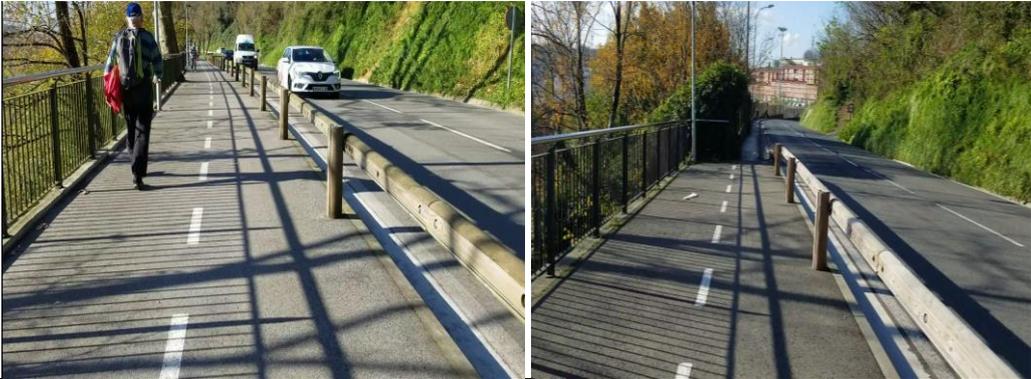
Segmento 9

Tramo	Segmento	Inicio	Fin
Lezo- Pasaia	9	Semáforo a la salida de Lezo	Final del carril bici
Sección Tipo			
Sección compartida entre peatones y ciclistas con protección lateral hacia la calzada.

Carriles			
Dimensiones			
Sentido 1	Lezo- Pasaia	1,2 m	
Sentido 2	Pasaia- Lezo	1,2 m	
Protecciones laterales			
Sentido 1	Lezo- Pasaia	Valla de madera 0,7 m de alto	
Sentido 2	Pasaia- Lezo	Valla metálica 1,5 m de alto	
Estado del pavimento			
Buen estado			
Señalización

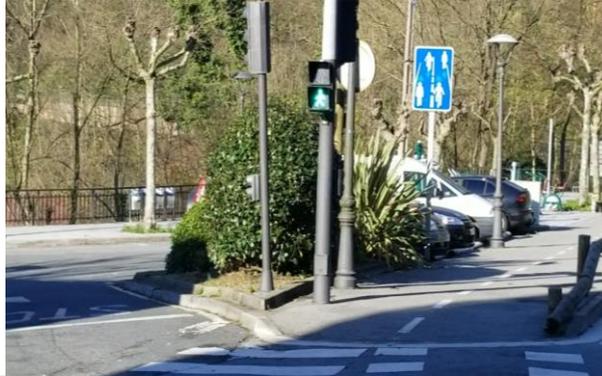
Al inicio del tramo hay un semáforo que únicamente regula el paso de peatones.

Existe una señal que ordena el tránsito de peatones y ciclistas.

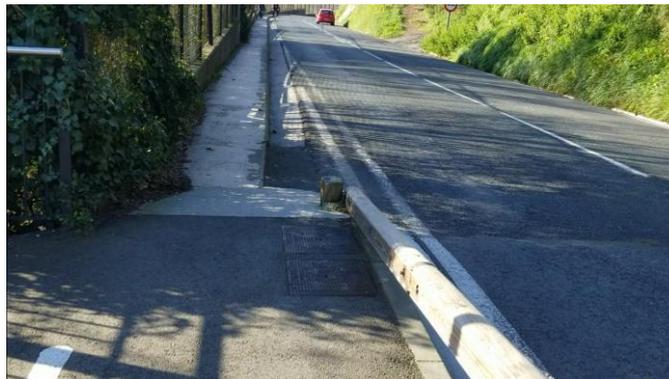
Finalmente, el mayor problema consiste en que el trazado termina abruptamente. Esta discontinuidad, de aproximadamente 250 m, deriva en un tramo de acera cuya anchura es muy reducida. En términos de accesibilidad, se calificaría como no accesible.

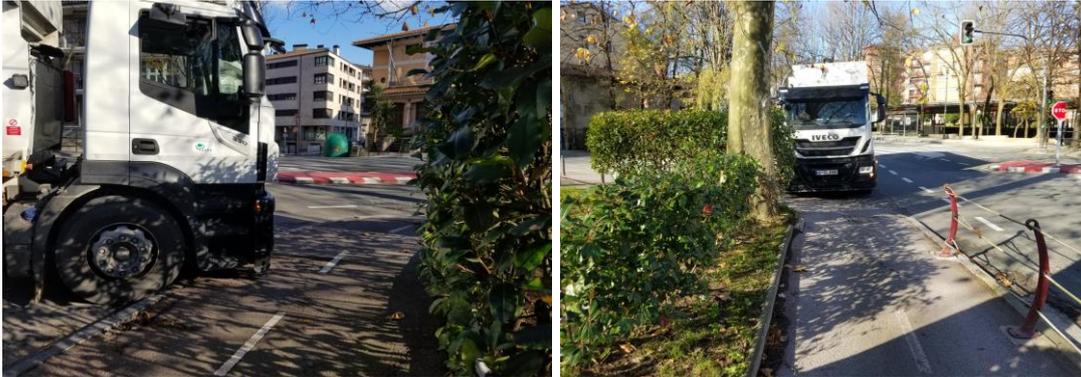
- A la altura del cruce con Zubitxo Kalea: el camión de recogida de basura invade parte del carril. El operario indica que esto se hace de forma habitual en la ruta de trabajo.

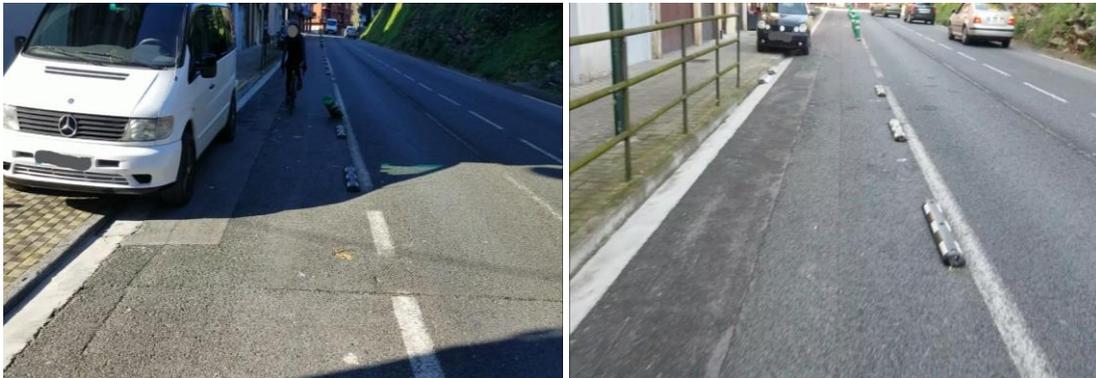
- A la altura de los vados habilitados para garajes, se han detectado diferentes vehículos particulares que aprovechan la falta de separadores entre acera y carril bici para estacionar de forma temporal. Al hacerlo, ocupan parte de una sección que ya de por sí es relativamente estrecha. Esto provoca que no puedan circular simultáneamente dos bicis.
